## 個別施設計画

### 施設ごとの方針及びマネジメント期等一覧

#### (12) その他

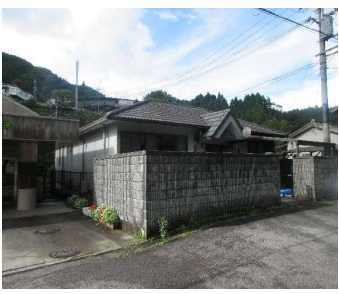
医師住宅

施設に係る 主な工事業 （予定含む）	実施年度	主な工事業名称		工事業費（千円）	
	2019年度	長谷毛原診療所医師住宅改修工事		4,004	
管理上の課題	2019年度に改修工事を行った。現在、診療所職員により定期的に換気等行い管理している。				
今後のあり方	引き続き維持管理を行っていく。				
方針	1	計画的かつ適切な方法により維持管理を行う。		マネジメント期	-
