# 令和6年度 紀美野町 通学路安全対策一覧表 (通学路交通安全プログラム)

合同点検日：令和6年10月2日

令和6年度紀美野町 通学路合同点検 危険箇所一覧表

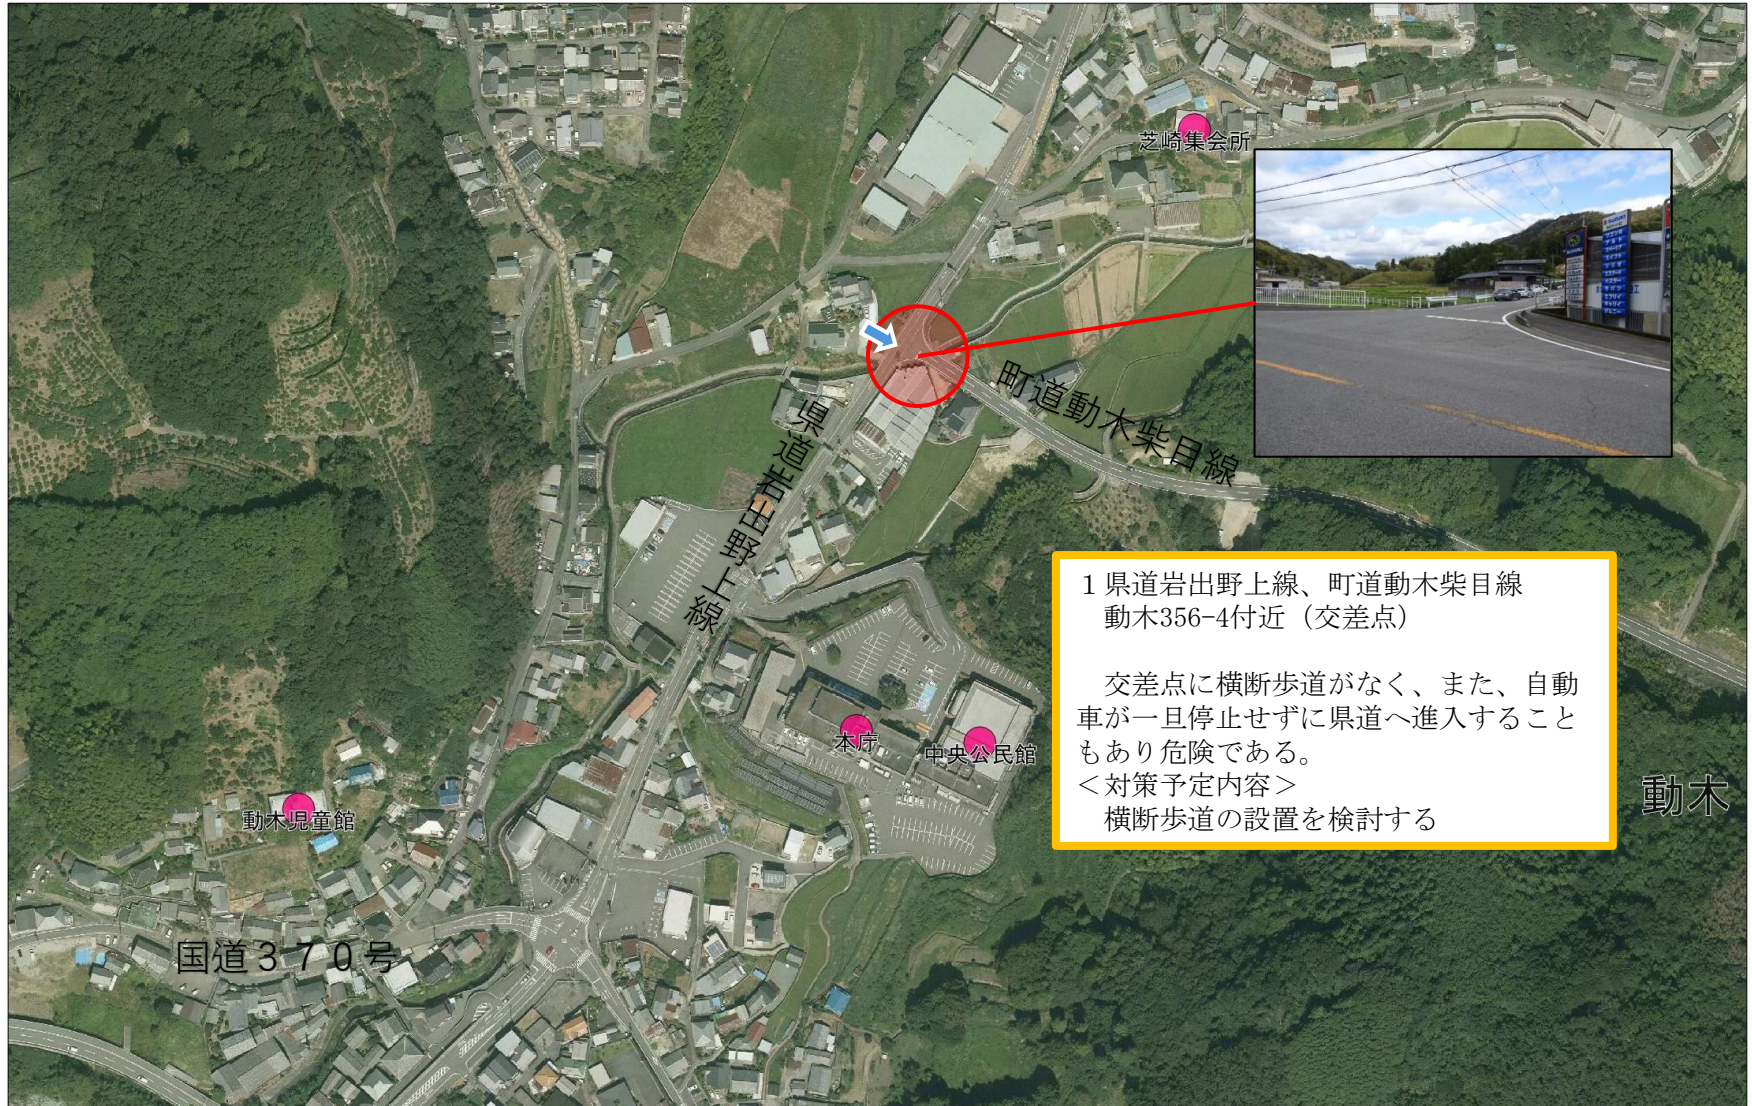
## 1 野上小学校、野上中学校

| | 学校名 | 路線名 | 箇所名・住所 | 通学路の状況・危険の内容 | 点検実施済 | 実施年度 | 対策予定内容 | 対策予定時期 | 対策主体 |
|---|---|---|---|---|---|---|---|---|---|
| 1 | 野上小学校<br>野上中学校 | 県道岩出野上線<br>町道動木柴目線 | 動木356-4付近<br>(交差点) | 交差点に横断歩道がなく、また、自動車が一旦停止せずに県道へ進入することもあり危険である。 | ○ | R6 | 横断歩道の設置を検討する | 検討中 | 和歌山県警察 |

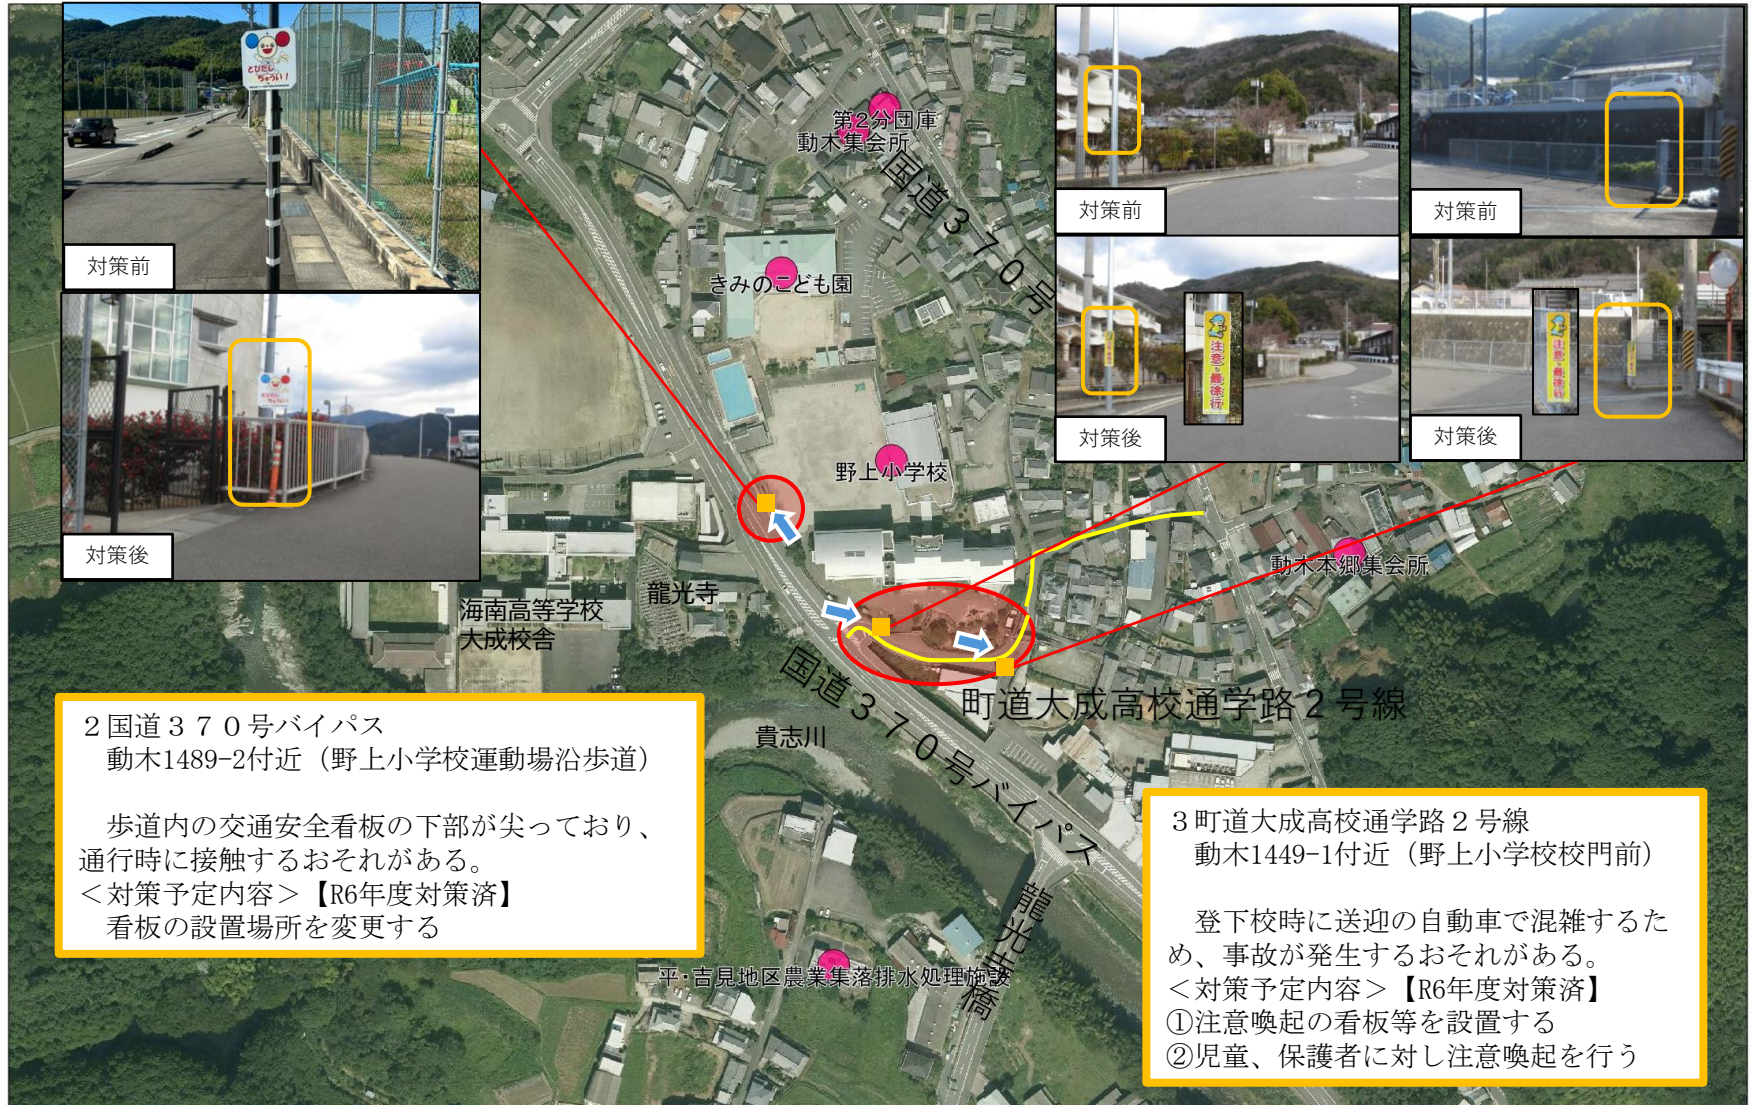
## 2 野上小学校、野上中学校

| | 学校名 | 路線名 | 箇所名・住所 | 通学路の状況・危険の内容 | 点検実施済 | 実施年度 | 対策予定内容 | 対策予定時期 | 対策主体 |
|---|---|---|---|---|---|---|---|---|---|
| 2 | 野上小学校<br>野上中学校 | 国道370号バイパス | 動木1489-2付近<br>(野上小学校運動場沿歩道) | 歩道内の交通安全看板の下部が尖っており、通行時に接触するおそれがある。 | ○ | R6 | 看板の設置場所を変更する | R6年度対策済 | 紀美野町教育委員会<br>学校 |
| 3 | 野上小学校 | 町道大成高校通学路2号線 | 動木1449-1付近<br>(野上小学校校門前) | 登下校時に送迎の自動車で混雑するため、事故が発生するおそれがある。 | ○ | R6 | ①注意喚起の看板等を設置する<br>②児童、保護者に対し注意喚起を行う | R6年度対策済 | ①紀美野町教育委員会<br>②学校 |

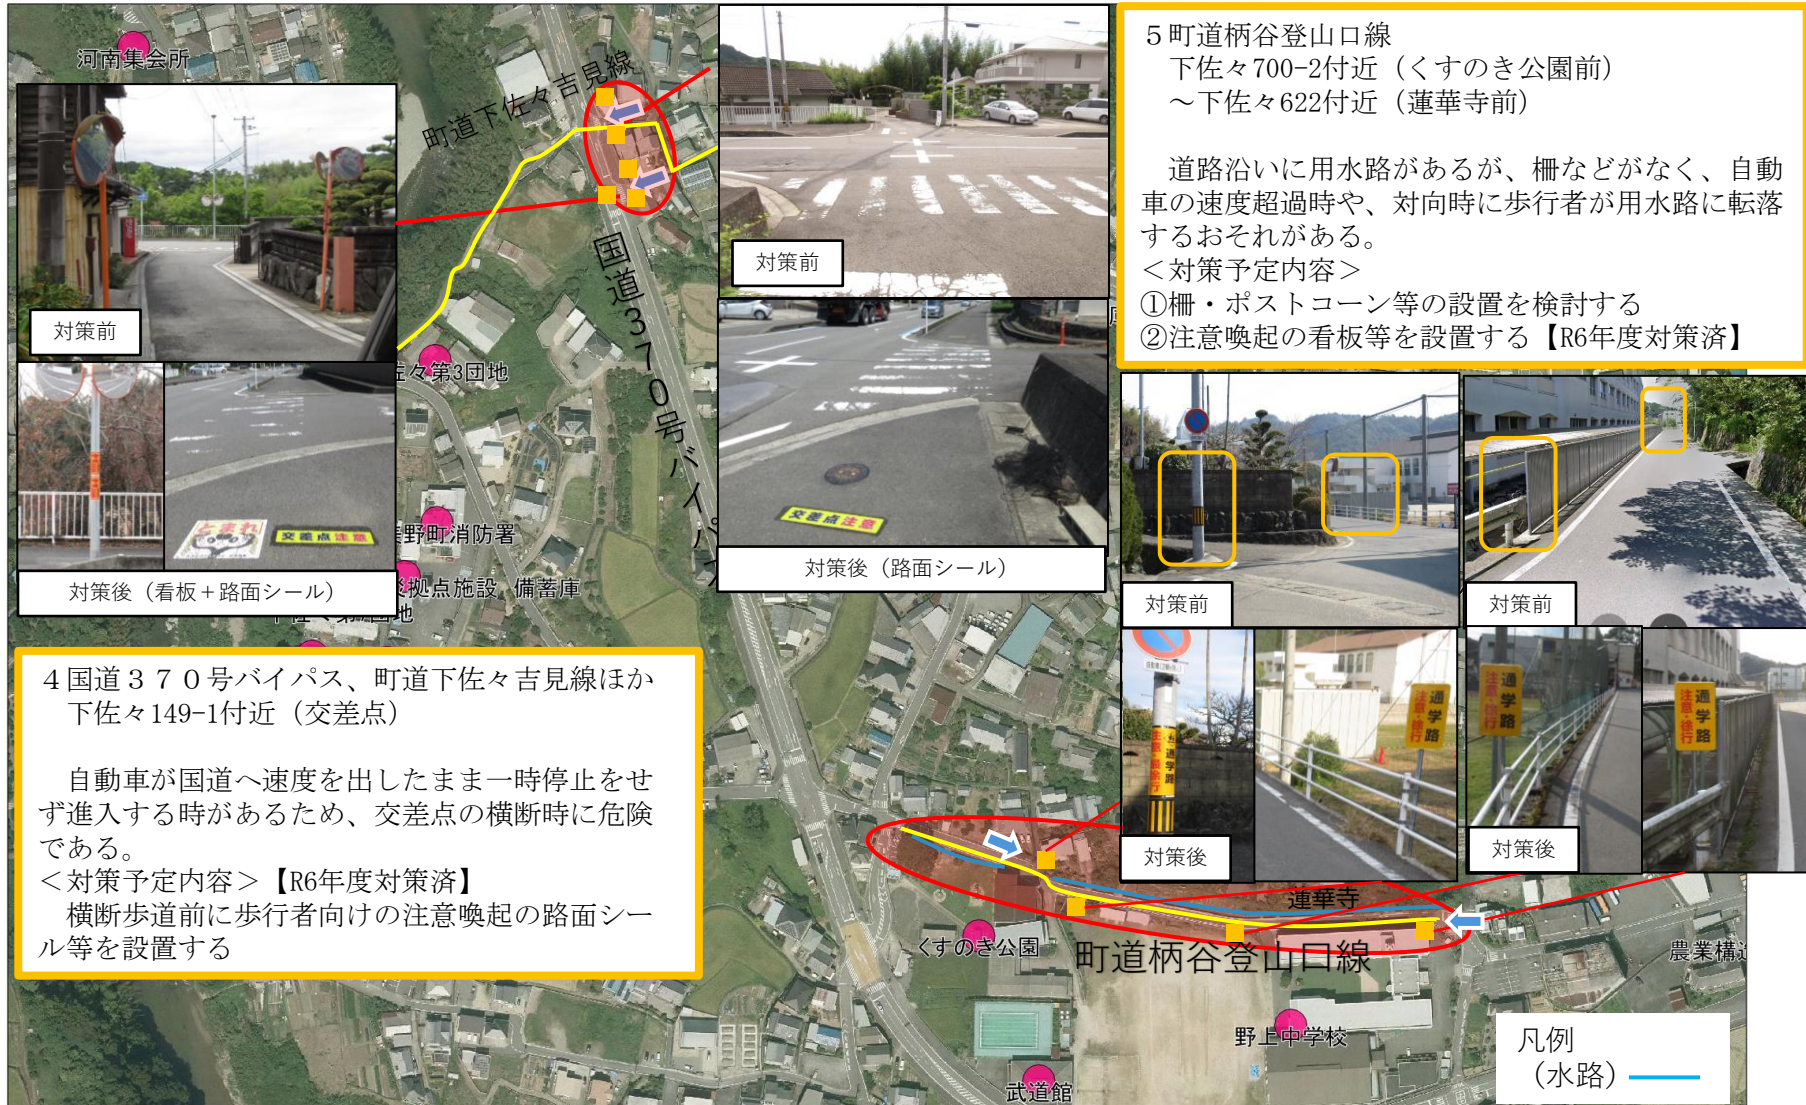
## 4 野上小学校、野上中学校

| | 学校名 | 路線名 | 箇所名・住所 | 通学路の状況・危険の内容 | 点検実施済 | 実施年度 | 対策予定内容 | 対策予定時期 | 対策主体 |
|---|---|---|---|---|---|---|---|---|---|
| 4 | 野上小学校<br>野上中学校 | 国道370号バイパス<br>町道下佐々吉見線ほか | 下佐々149-1付近<br>(交差点) | 自動車が国道へ速度を出したまま一時停止をせず進入する時があるため、交差点の横断時に危険である。 | ○ | R2<br>R6 | 横断歩道前に歩行者向けの注意喚起の路面シール等を設置する<br>※横断歩道の引き直し、カーブミラーの設置はR3年度実施済 | R6年度対策済 | 紀美野町教育委員会<br>学校 |
| 5 | 野上中学校 | 町道柄谷登山口線 | 下佐々700-2付近(くすのき公園前)～下佐々622付近(蓮華寺前) | 道路沿いに用水路があるが、柵などがなく、自動車の速度超過時や、対向時に歩行者が用水路に転落するおそれがある。 | ○ | R6 | ①柵・ポストコーン等の設置を検討する<br>②注意喚起の看板等を設置する | ①検討中<br>②R6年度対策済 | ①紀美野町道路管理者<br>②紀美野町教育委員会 |

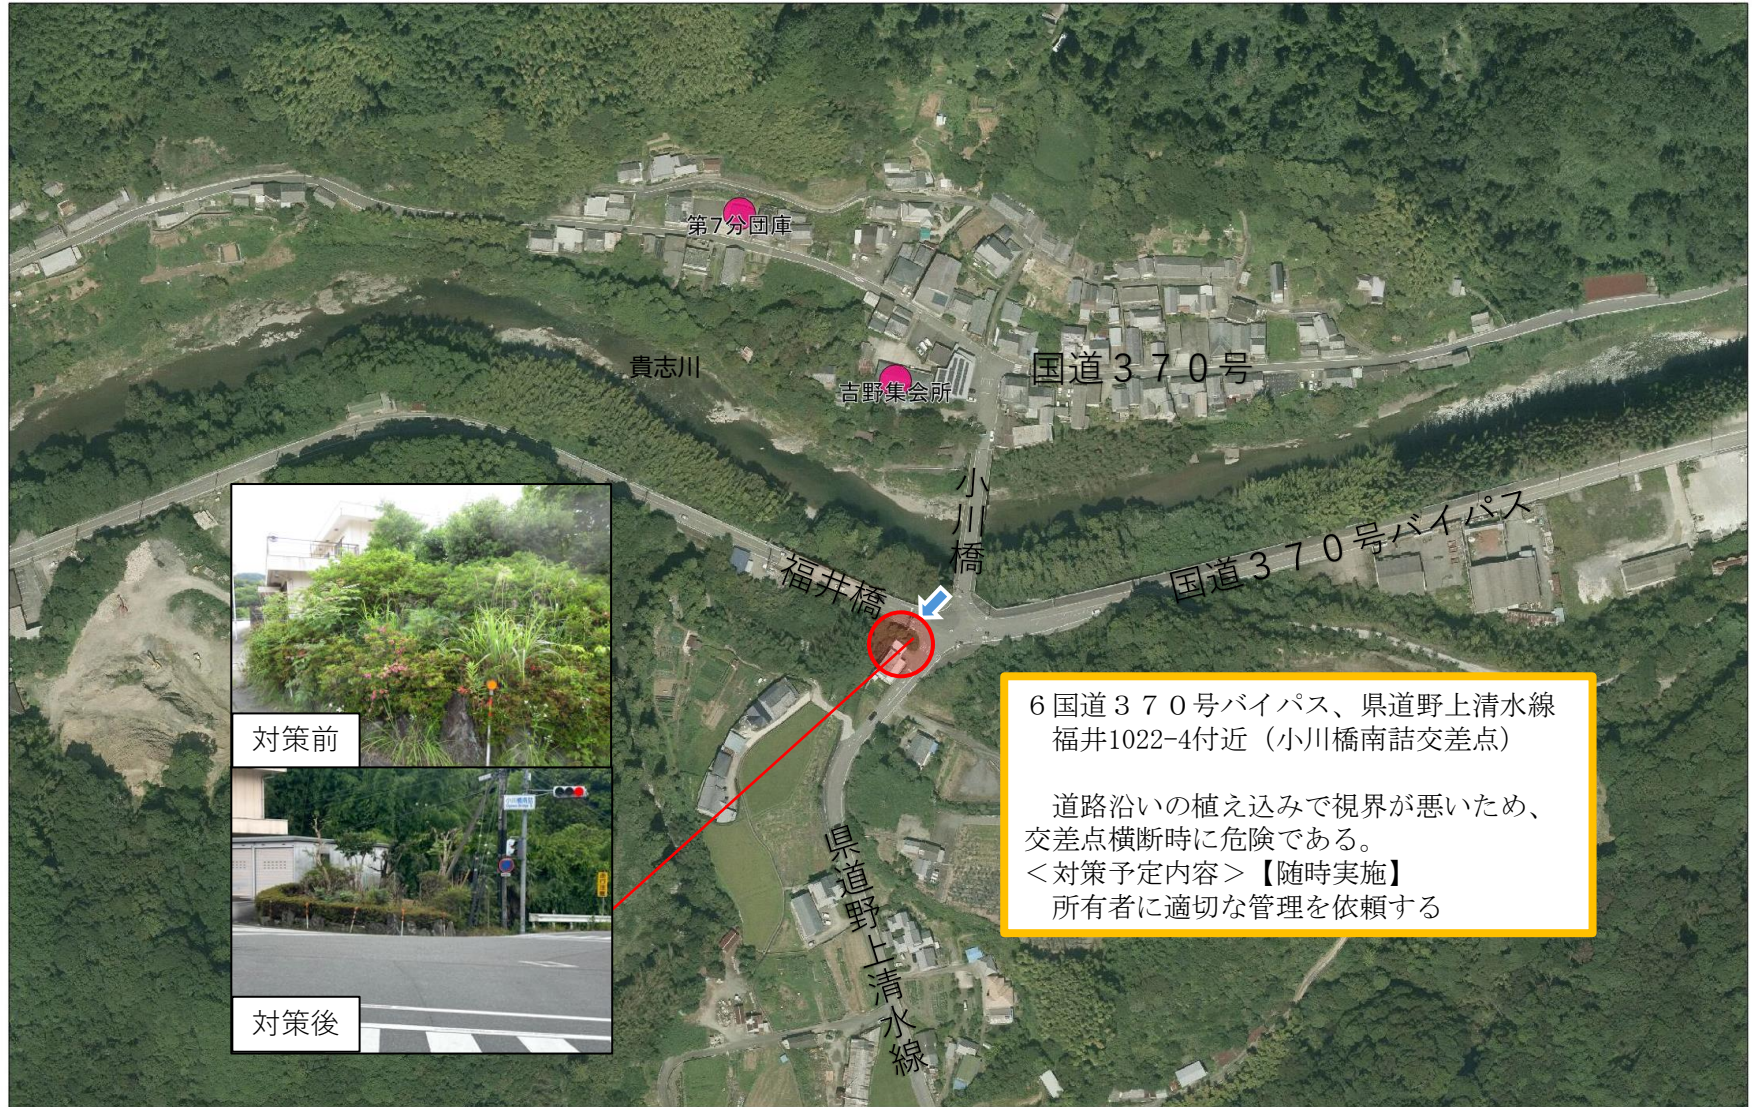
## 6 野上中学校

| | 学校名 | 路線名 | 箇所名・住所 | 通学路の状況・危険の内容 | 点検実施済 | 実施年度 | 対策予定内容 | 対策予定時期 | 対策主体 |
|---|---|---|---|---|---|---|---|---|---|
| 6 | 野上中学校 | 国道370号バイパス<br>県道野上清水線 | 福井1022-4付近<br>(小川橋南詰交差点) | 道路沿いの植え込みで視界が悪いため、交差点横断時に危険である。 | ○ | R6 | 所有者に適切な管理を依頼する | 随時実施 | 紀美野町教育委員会 |

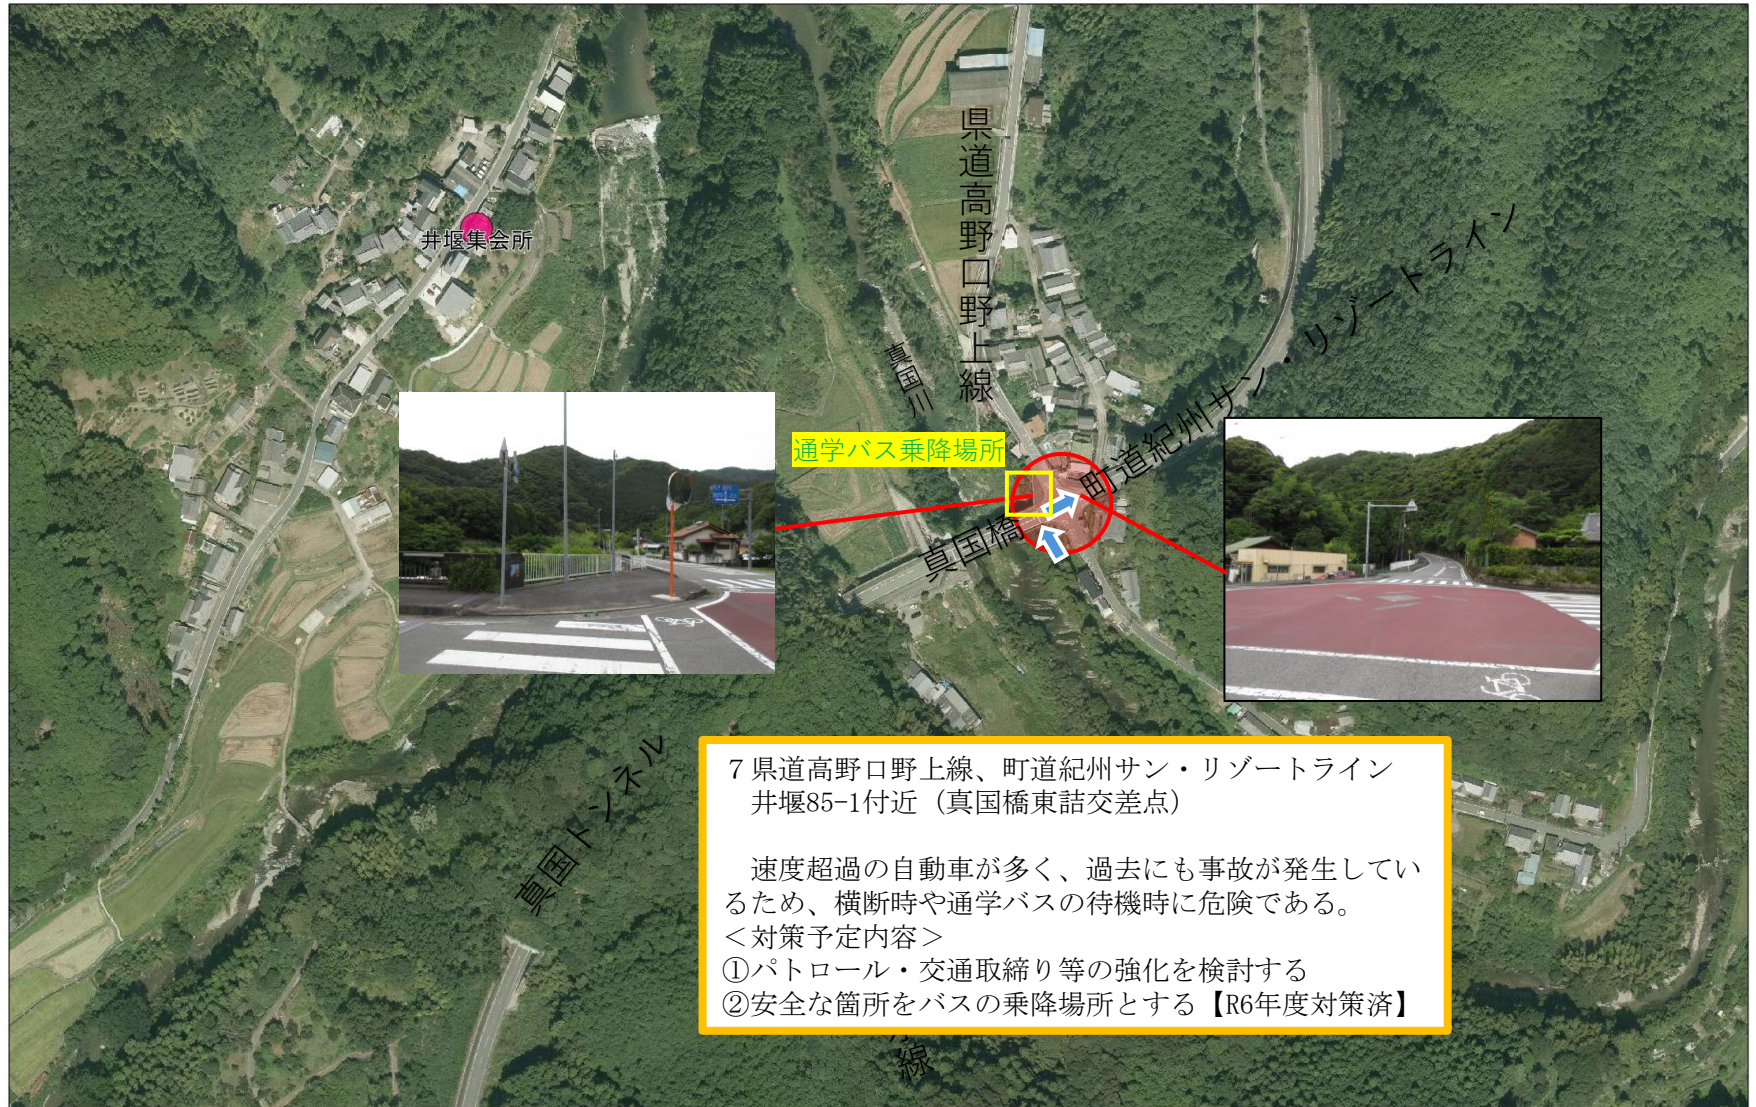
## 7 野上中学校

| | 学校名 | 路線名 | 箇所名・住所 | 通学路の状況・危険の内容 | 点検実施済 | 実施年度 | 対策予定内容 | 対策予定時期 | 対策主体 |
|---|---|---|---|---|---|---|---|---|---|
| 7 | 野上中学校 | 県道高野口野上線<br>町道紀州サン・リゾートライン | 井堰85-1付近<br>(真国橋東詰交差点) | 速度超過の自動車が多く、過去にも事故が発生しているため、横断時や通学バスの待機時に危険である。 | ○ | R6 | ①パトロール・交通取締り等の強化を検討する<br>②安全な箇所をバスの乗降場所とする | ①検討中<br>②R6年度対策済 | ①和歌山県警察<br>②紀美野町教育委員会 |

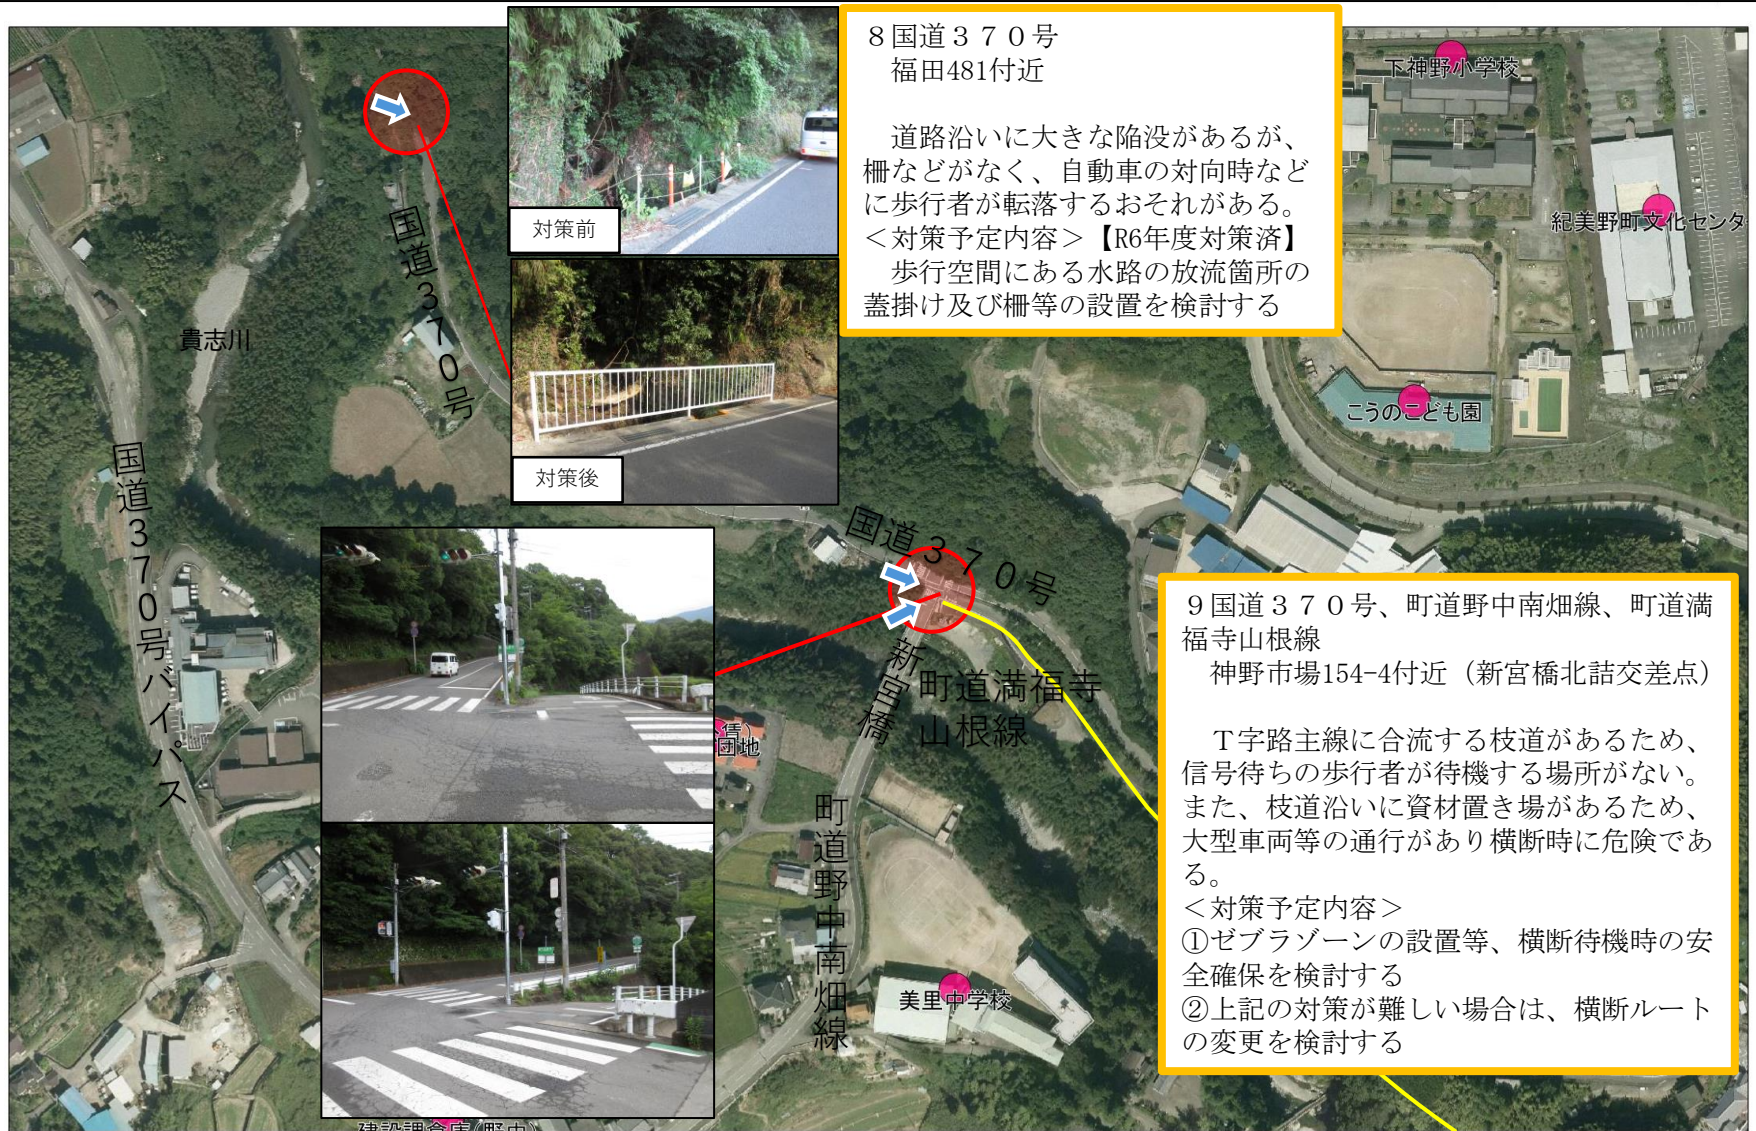
## 8・9 下神野小学校・美里中学校

| | 学校名 | 路線名 | 箇所名・住所 | 通学路の状況・危険の内容 | 点検実施済 | 実施年度 | 対策予定内容 | 対策予定時期 | 対策主体 |
|---|---|---|---|---|---|---|---|---|---|
| 8 | 下神野小学校<br>美里中学校 | 国道370号 | 福田481付近 | 道路沿いに大きな陥没があるが、柵などがなく、自動車の対向時などに歩行者が転落するおそれがある。 | ○ | R6 | 歩行空間にある水路の放流箇所の蓋掛け及び柵等の設置を検討する<br>※ポストコーン設置済 | R6年度対策済 | 和歌山県道路管理者 |
| 9 | 下神野小学校<br>美里中学校 | 国道370号<br>町道野中南畑線<br>町道満福寺山根線 | 神野市場154-4付近<br>(新宮橋北詰交差点) | T字路主線に合流する枝道があるため、信号待ちの歩行者が待機する場所がない。また、枝道沿いに資材置き場があるため、大型車両等の通行があり、横断時に危険である。 | ○ | R4<br>R6 | ①ゼブラゾーンの設置等、横断待機時の安全確保を検討する<br>②上記の対策が難しい場合は、横断ルートの変更を検討する | 検討中 | ①和歌山県道路管理者<br>①紀美野町道路管理者<br>②学校 |

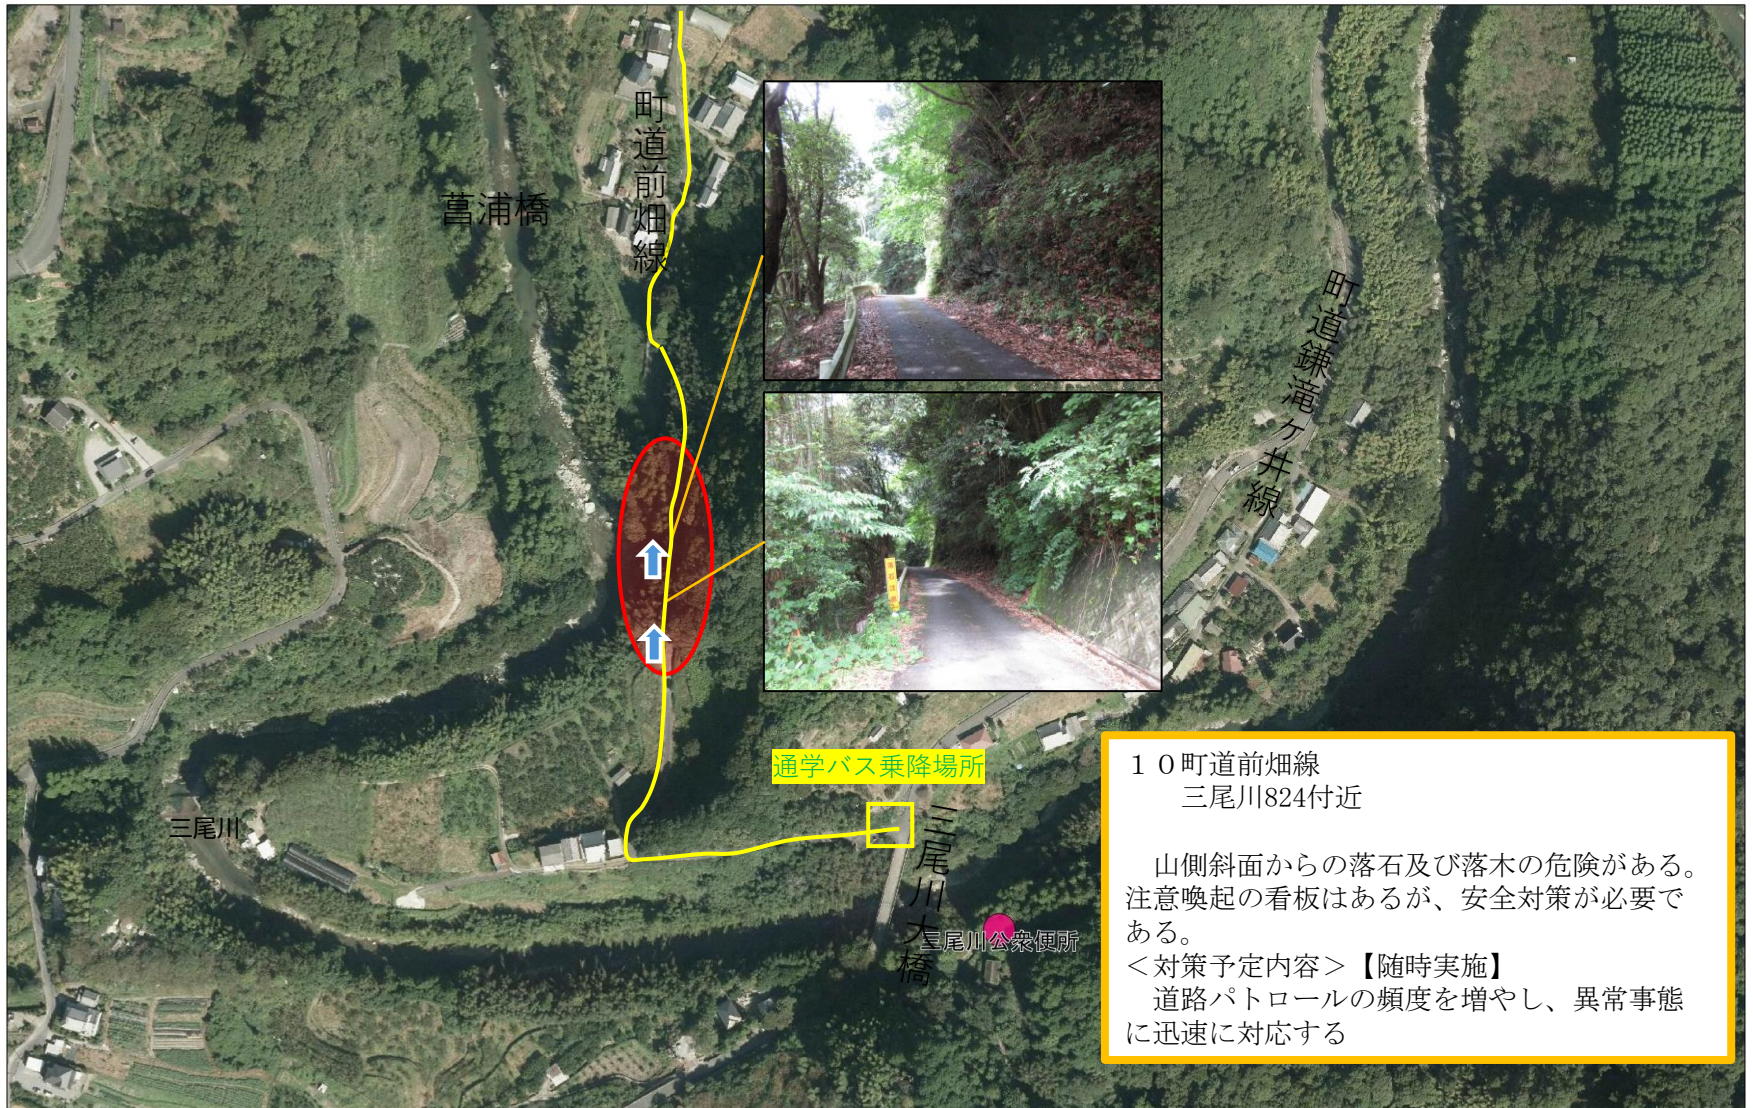
1 0 | 下神野小学校・野上中学校

| | 学校名 | 路線名 | 箇所名・住所 | 通学路の状況・危険の内容 | 点検実施済 | 実施年度 | 対策予定内容 | 対策予定時期 | 対策主体 |
|---|---|---|---|---|---|---|---|---|---|
| 10 | 下神野小学校<br>野上中学校 | 町道前畑線 | 三尾川824付近 | 山側斜面からの落石及び落木の危険がある。注意喚起の看板はあるが、安全対策が必要である。 | ○ | R6 | 道路パトロールの頻度を増やし、異常事態に迅速に対応する | 随時実施 | 紀美野町道路管理者 |

1 0 町道前畑線  
三尾川824付近

山側斜面からの落石及び落木の危険がある。  
注意喚起の看板はあるが、安全対策が必要である。

＜対策予定内容＞【随時実施】

道路パトロールの頻度を増やし、異常事態に迅速に対応する
